Client : Fabrique de Baie-des-Sables  
Objet : Visite de l'église de Baie-des-Sables  
**Rapport d'expertise**

Fabrique de Baie-des-Sables  
90, rue de la Mer, Baie-des-Sables

**RAPPORT D'EXPERTISE**

N/RÉF. 20-129

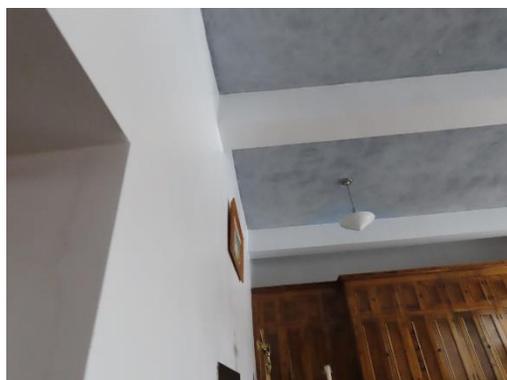
Rez-de-chaussée, secteur nef	<ul style="list-style-type: none"> <li>Nous avons observé peu de dommages à la charpente, sauf à certains endroits au plafond où nous avons observé des dommages attribuables à des infiltrations d'eau.</li> <li>Dans le secteur avant droit de l'église, nous avons observé des traces d'efflorescence au niveau du plancher, dans les joints de céramique. Ces dommages peuvent être la conséquence d'infiltrations d'eau dans la cavité murale, à l'arrière du mur de maçonnerie.</li> <li>Nous n'avons observé aucun dommage résultant d'un mouvement, d'un déplacement ou d'un affaissement de la charpente principale du bâtiment. Les finis du plancher et des murs ne sont pas endommagés par les conséquences de mouvements structuraux.</li> </ul>	105 à 113
Rez-de-chaussée, secteur sacristie	<ul style="list-style-type: none"> <li>À plusieurs endroits dans ce secteur, il y a présence d'infiltrations d'eau provenant de la toiture. L'eau infiltrée a endommagé les surfaces de plâtre au plafond.</li> </ul>	114 à 118

114- Rez-de-chaussée, secteur sacristie

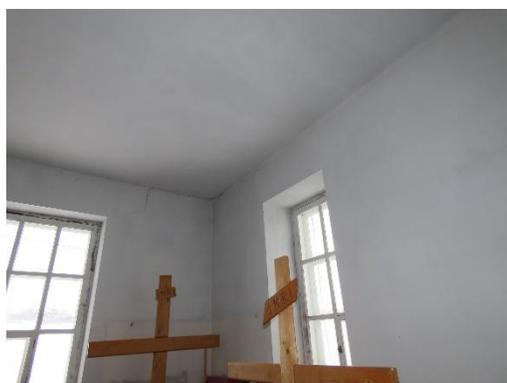
116

116- Rez-de-chaussée, secteur sacristie

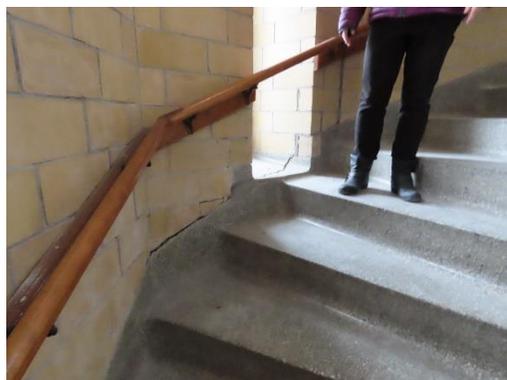
118

118- Rez-de-chaussée, secteur sacristie

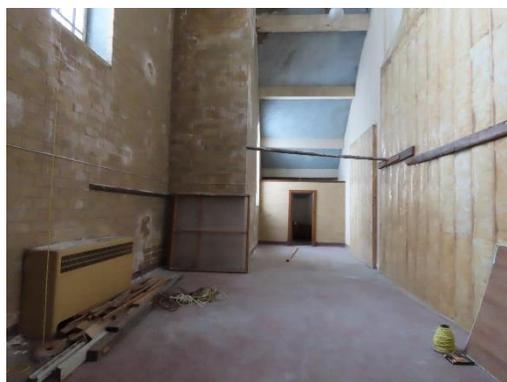
120

Étage, sous le clocher	<ul style="list-style-type: none"> <li>Au plafond du secteur qui se situe sous le clocher à l'arrière du chœur, nous avons observé d'autres dommages causés par des infiltrations d'eau. À cet endroit, les poutres porteuses en béton et la dalle de béton du plafond sont endommagées par les infiltrations d'eau qui ont corrodé l'armature et généré l'éclatement des surfaces de béton. Il s'agit du même genre de dommages que ceux observés à proximité, du côté église, dans le secteur du plafond au-dessus du chœur.</li> </ul>	119 à 133

120- Étage, sous le clocher

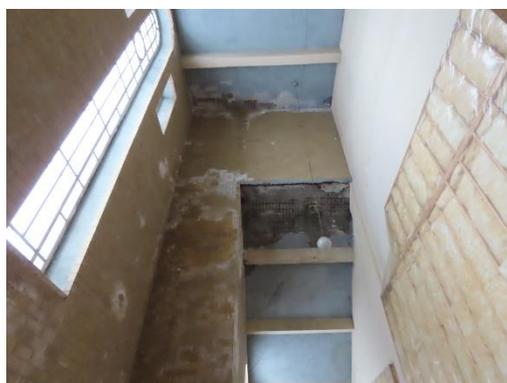
122

122- Étage, sous le clocher

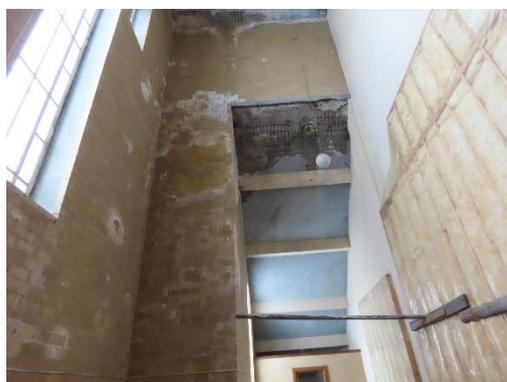
124

124- Étage, sous le clocher

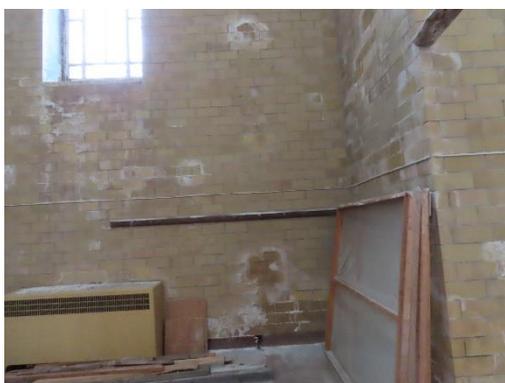
128

128- Étage, sous le clocher
