Client : Fabrique de Baie-des-Sables  
Objet : Visite de l'église de Baie-des-Sables  
**Rapport d'expertise**

Fabrique de Baie-des-Sables  
90, rue de la Mer, Baie-des-Sables

**RAPPORT D'EXPERTISE**

N/RÉF. 20-129

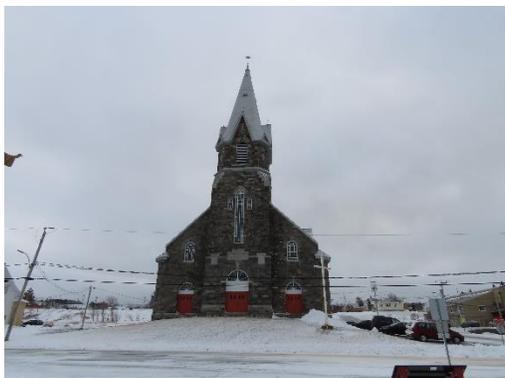
1

1- Élévation avant

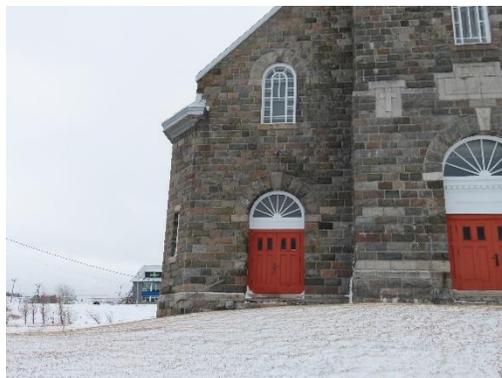
2

2- Élévation avant

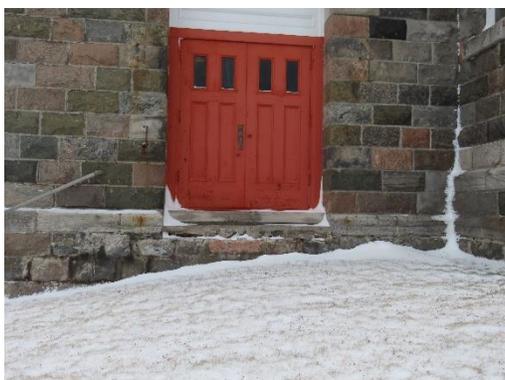
3

3- Élévation avant

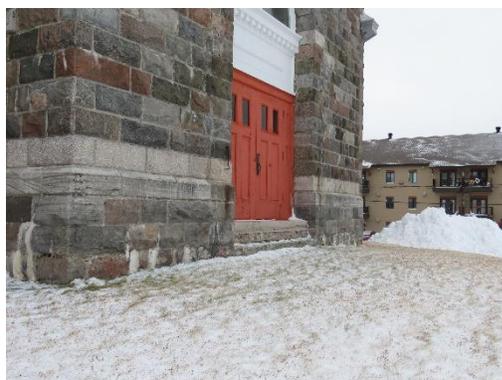
4

4- Élévation avant

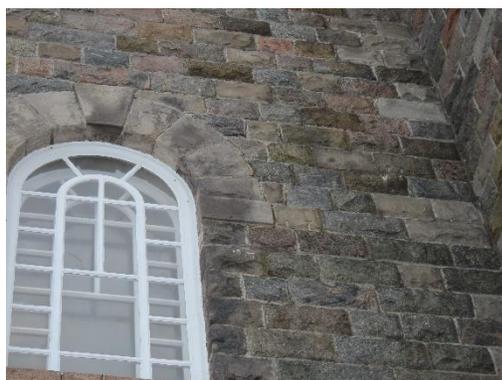
6

6- Élévation avant

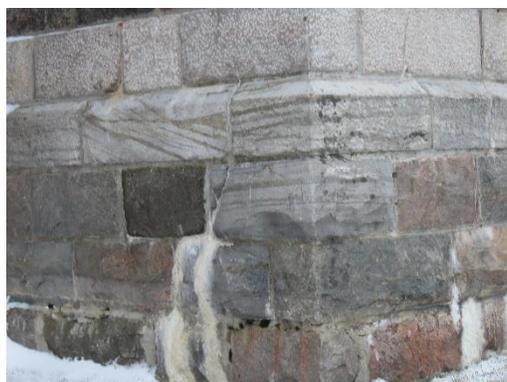
7

7- Élévation avant

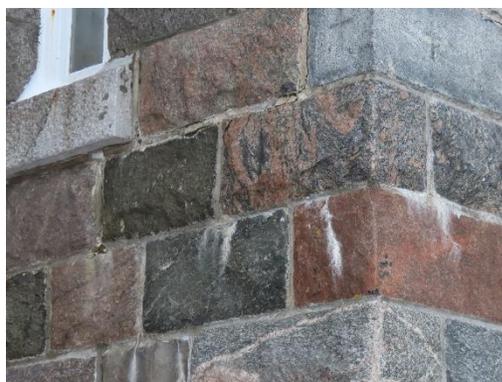
8

8- Élévation avant

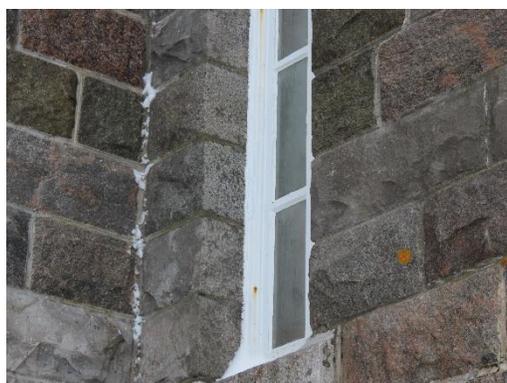
9

9- Élévation avant

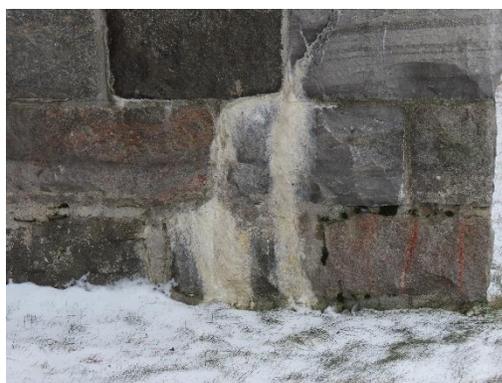
10

10- Élévation avant

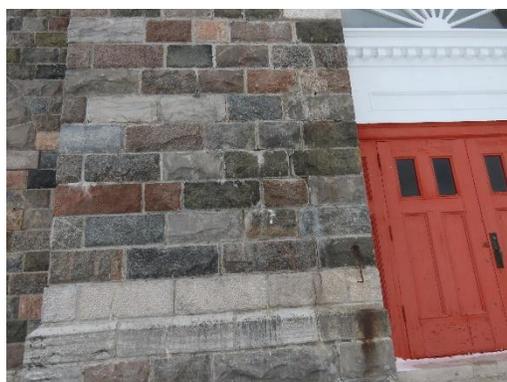
11

11- Élévation avant

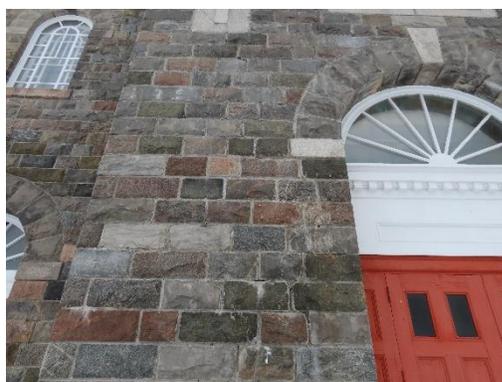
12

12- Élévation avant

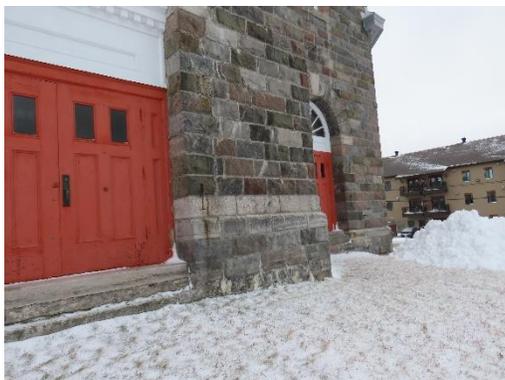
13

13- Élévation avant

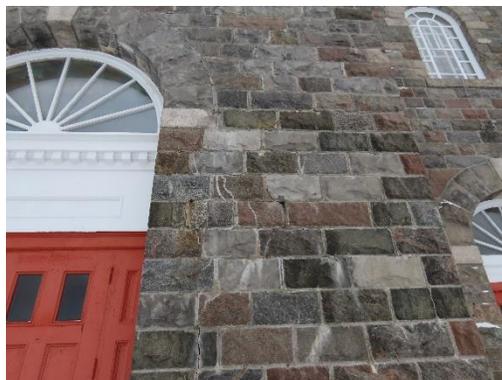
14

14- Élévation avant

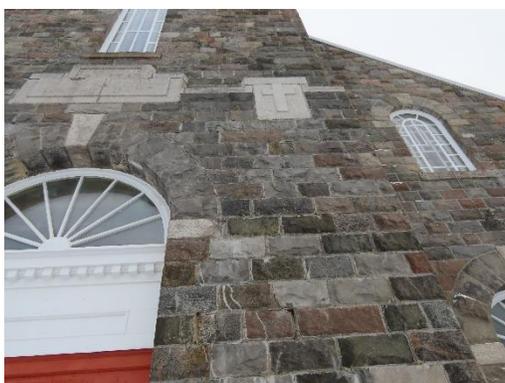
15

15- Élévation avant

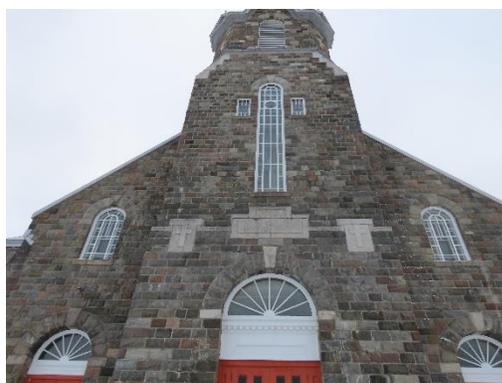
16

16- Élévation avant

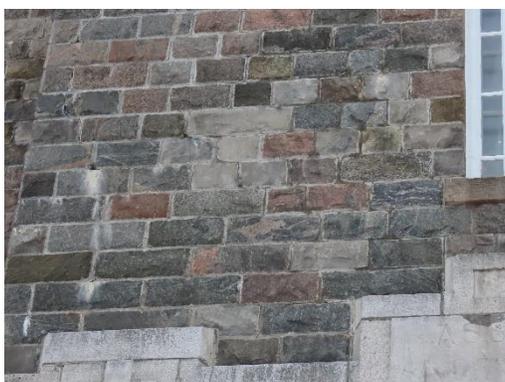
17

17- Élévation avant

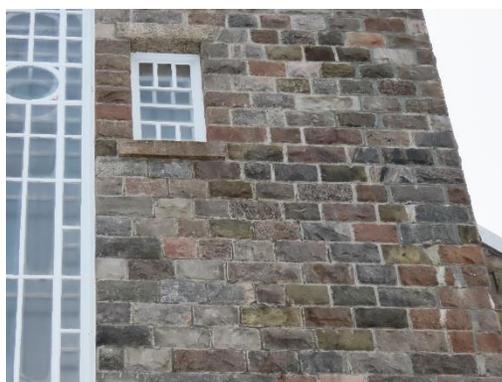
18

18- Élévation avant

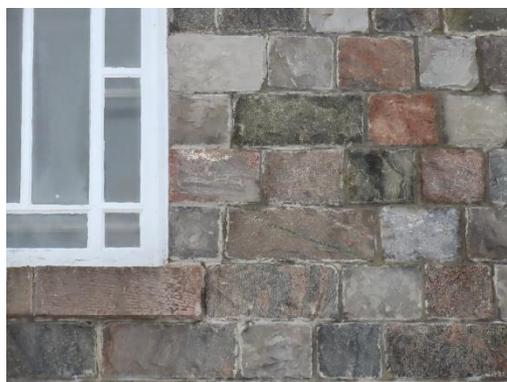
19

19- Élévation avant

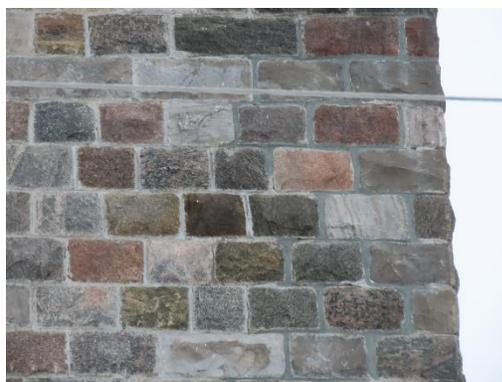
20

20- Élévation avant

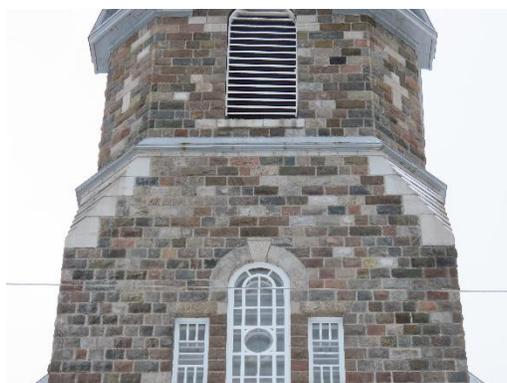
21

21- Élévation avant

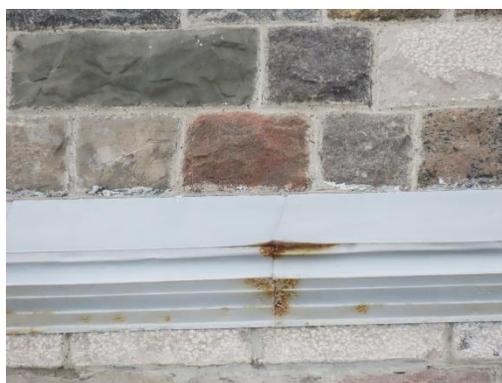
22

22- Élévation avant

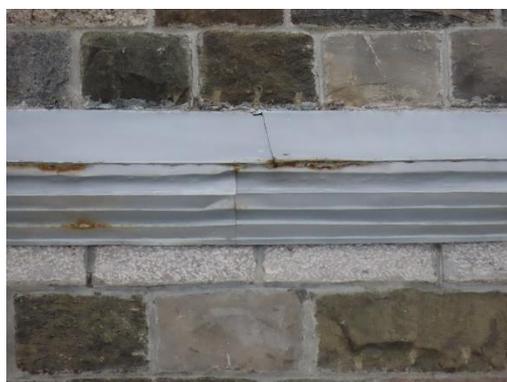
23

23- Élévation avant

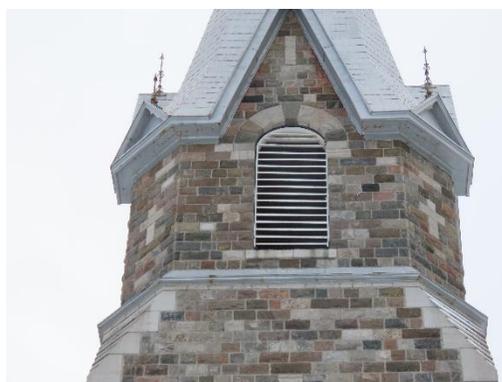
24

24- Élévation avant

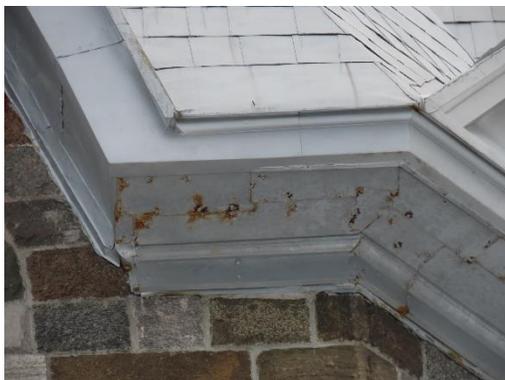
25

25- Élévation avant

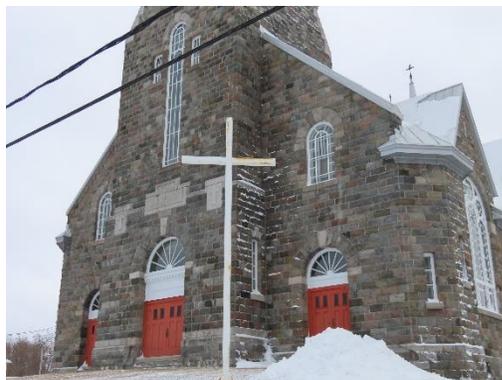
26

26- Élévation avant

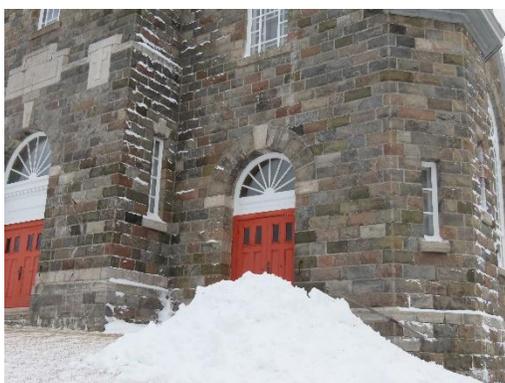
27

27- Élévation avant

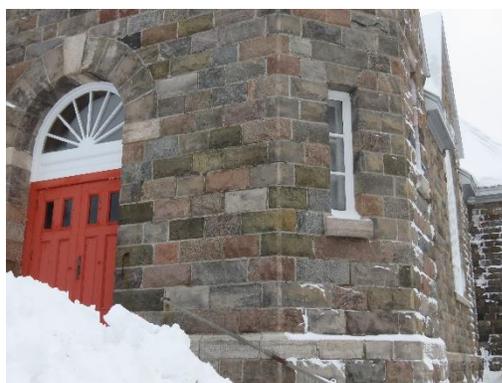
28

28- Élévation avant

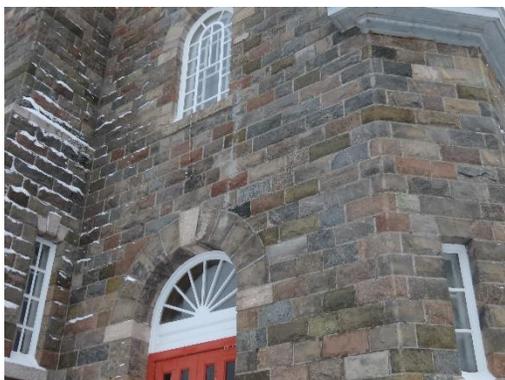
29

29- Élévation avant

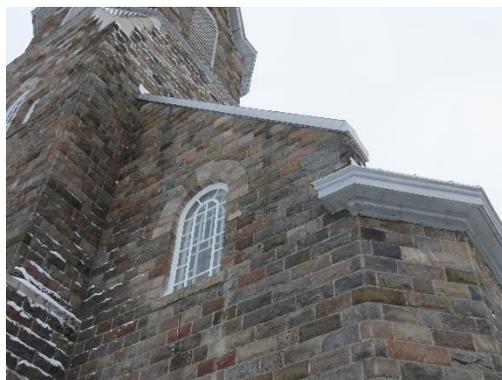
30

30- Élévation avant

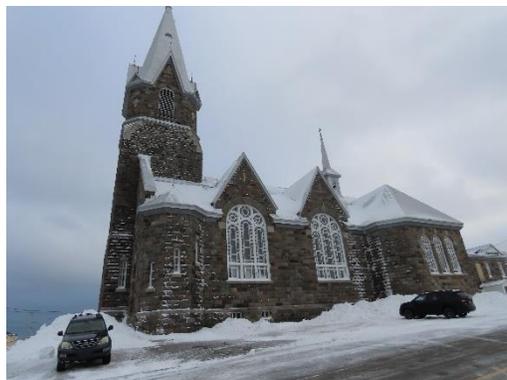
31

31- Élévation droite, partie avant

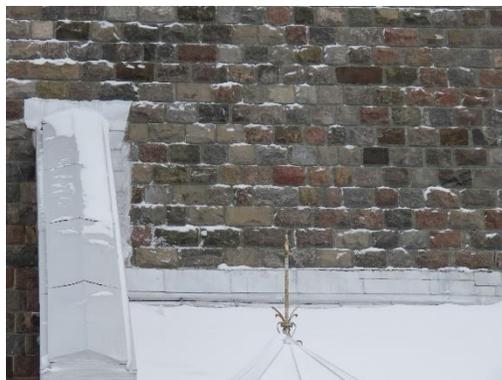
32

32- Élévation droite, partie avant

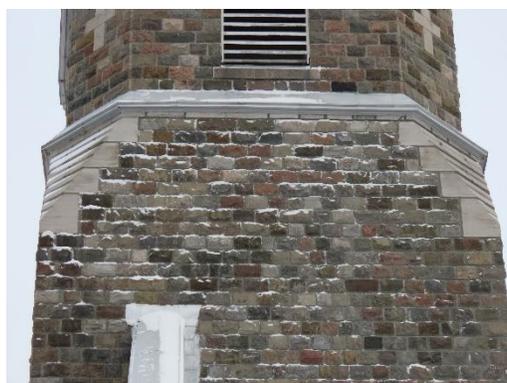
33

33- Élévation droite, partie avant

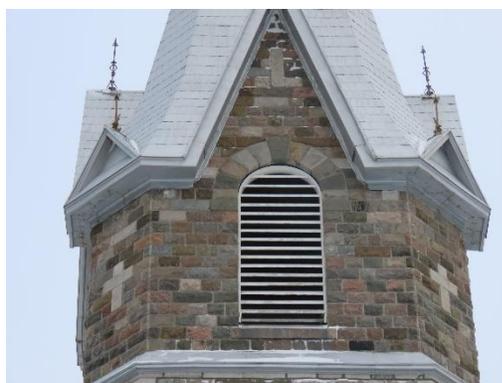
34

34- Élévation droite, partie avant

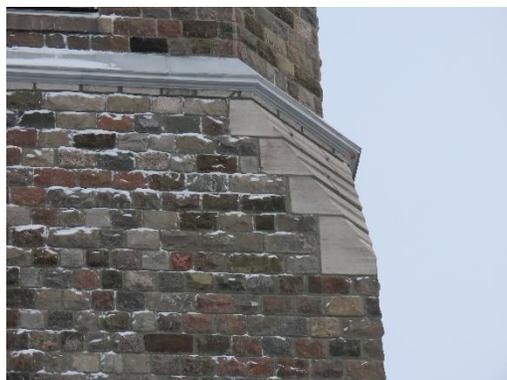
35

35- Élévation droite, partie avant

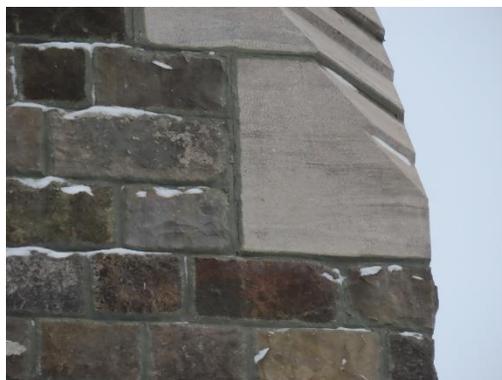
36

36- Élévation droite, partie avant

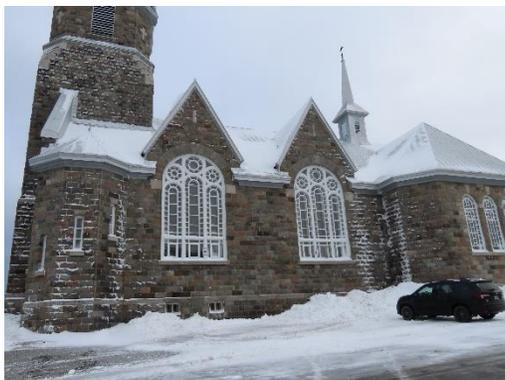
37

37- Élévation droite, partie avant

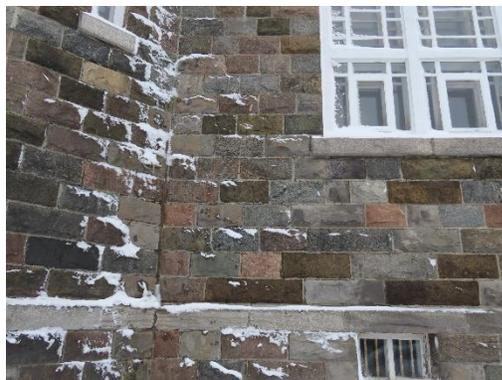
38

38- Élévation droite, partie avant

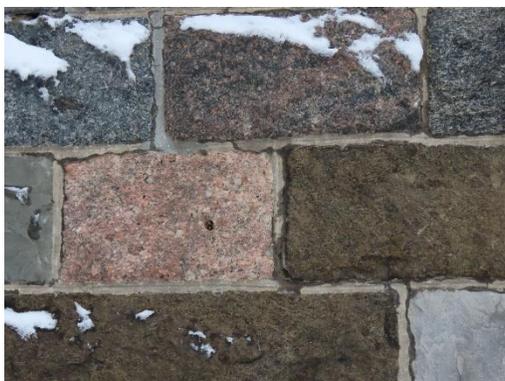
39

39- Élévation droite, partie avant

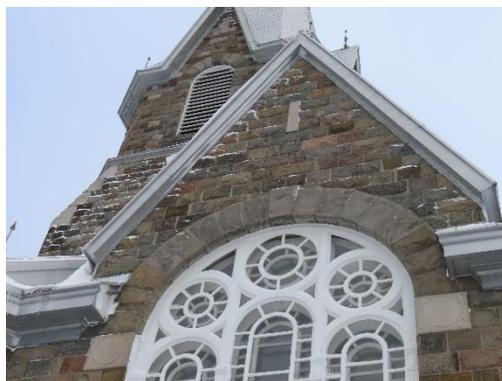
40

40- Élévation droite, partie avant

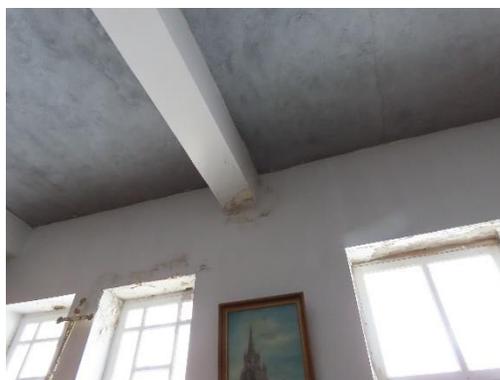
115- Rez-de-chaussée, secteur sacristie

Rez-de-chaussée, secteur nef	<ul style="list-style-type: none"> <li>Nous avons observé peu de dommages à la charpente, sauf à certains endroits au plafond où nous avons observé des dommages attribuables à des infiltrations d'eau.</li> <li>Dans le secteur avant droit de l'église, nous avons observé des traces d'efflorescence au niveau du plancher, dans les joints de céramique. Ces dommages peuvent être la conséquence d'infiltrations d'eau dans la cavité murale, à l'arrière du mur de maçonnerie.</li> <li>Nous n'avons observé aucun dommage résultant d'un mouvement, d'un déplacement ou d'un affaissement de la charpente principale du bâtiment. Les finis du plancher et des murs ne sont pas endommagés par les conséquences de mouvements structuraux.</li> </ul>	105 à 113
Rez-de-chaussée, secteur sacristie	<ul style="list-style-type: none"> <li>À plusieurs endroits dans ce secteur, il y a présence d'infiltrations d'eau provenant de la toiture. L'eau infiltrée a endommagé les surfaces de plâtre au plafond.</li> </ul>	114 à 118
